**ZAČASNO OBVESTILO**

**OBVESTILO ŠT. 3.3. – 14/2006**

**ZADEVA: Detektorji iztirjenja EDT 100**

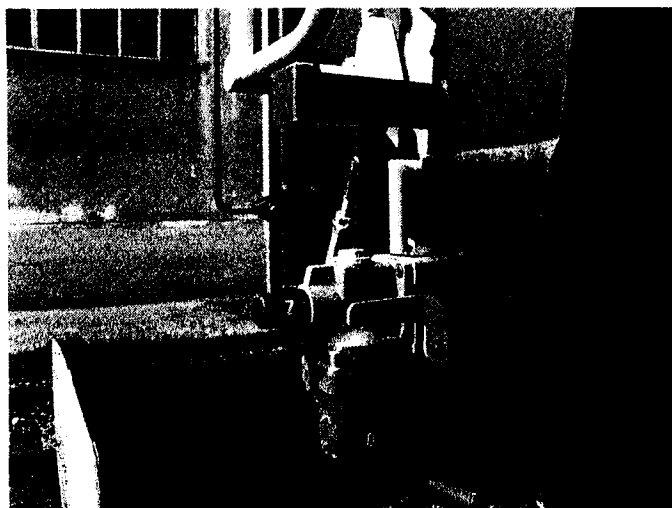
Na obeh čelih vagona je vgrajen detektor iztirjenja vagona. V slučaju iztirjenja vagona detektor iztirjenja izprazni glavni vod in s tem sproži hitro zaviranje kompozicije.

Detektor iztirjenja v izločenem položaju

- *Detektor iztirjenja se postavi v položaj "izločeno" (ročica detektorja v smeri oznake Z); glej prilogo (stran 14).*
- *Vagoni se uvrstijo v promet.*
- *Sekcija za TVD oz. Centralne delavnice sporočijo številke vagonov na katerih je detektor iztirjenja izločen, ter število le – teh (eden ali oba).*

- *Slika položaja ročice detektorja iztirjenja v položaju "izločeno"*
